FELSSICHERUNG SAGENMATTSTRASSE LUZERN

## 60° geneigtes Watt an der Sagenmatt

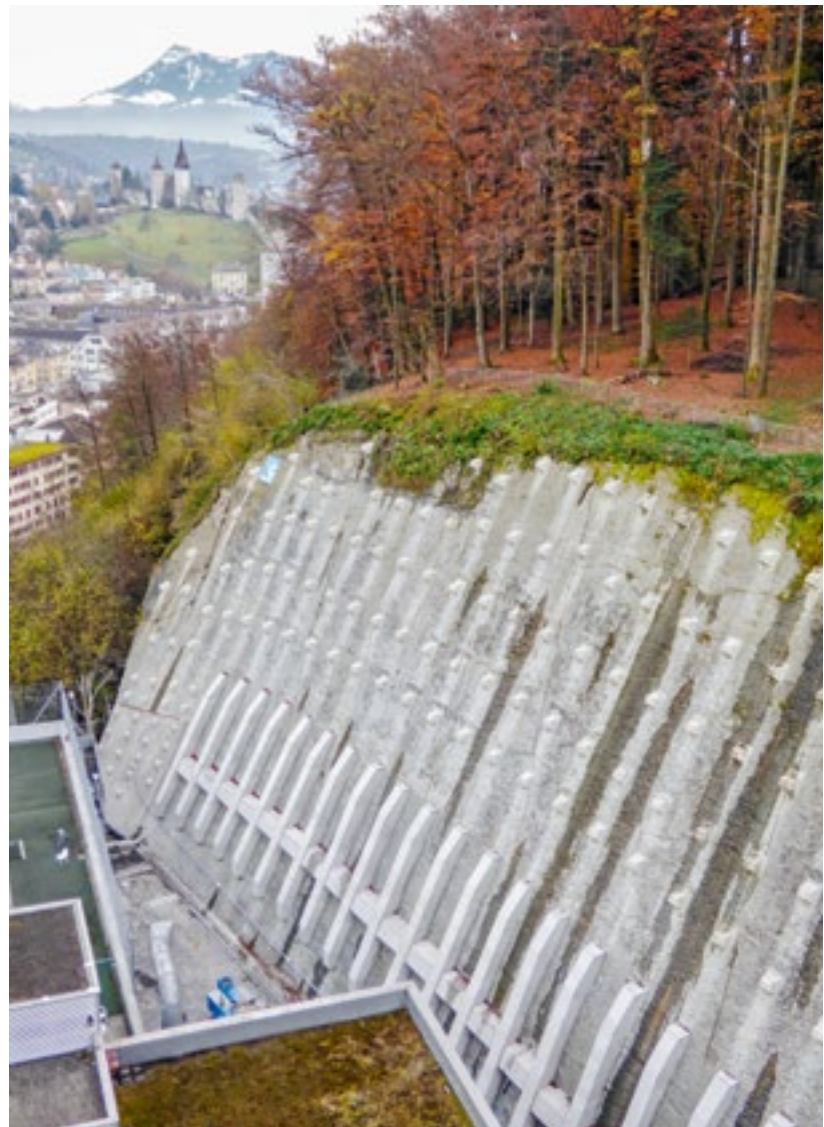
Östlicher Teil der Felssicherung im ehemaligen Steinbruch Sagenmatt, dem grössten von ehemals 20 auf Luzerner Stadtgebiet. Die Museggmauer im Hintergrund und weitere Bauten Luzerns bestehen aus derartigem Plattensandstein. Die Rigi (ganz hinten) allerdings nicht. Sie baut sich vorwiegend aus Nagelfluh auf.

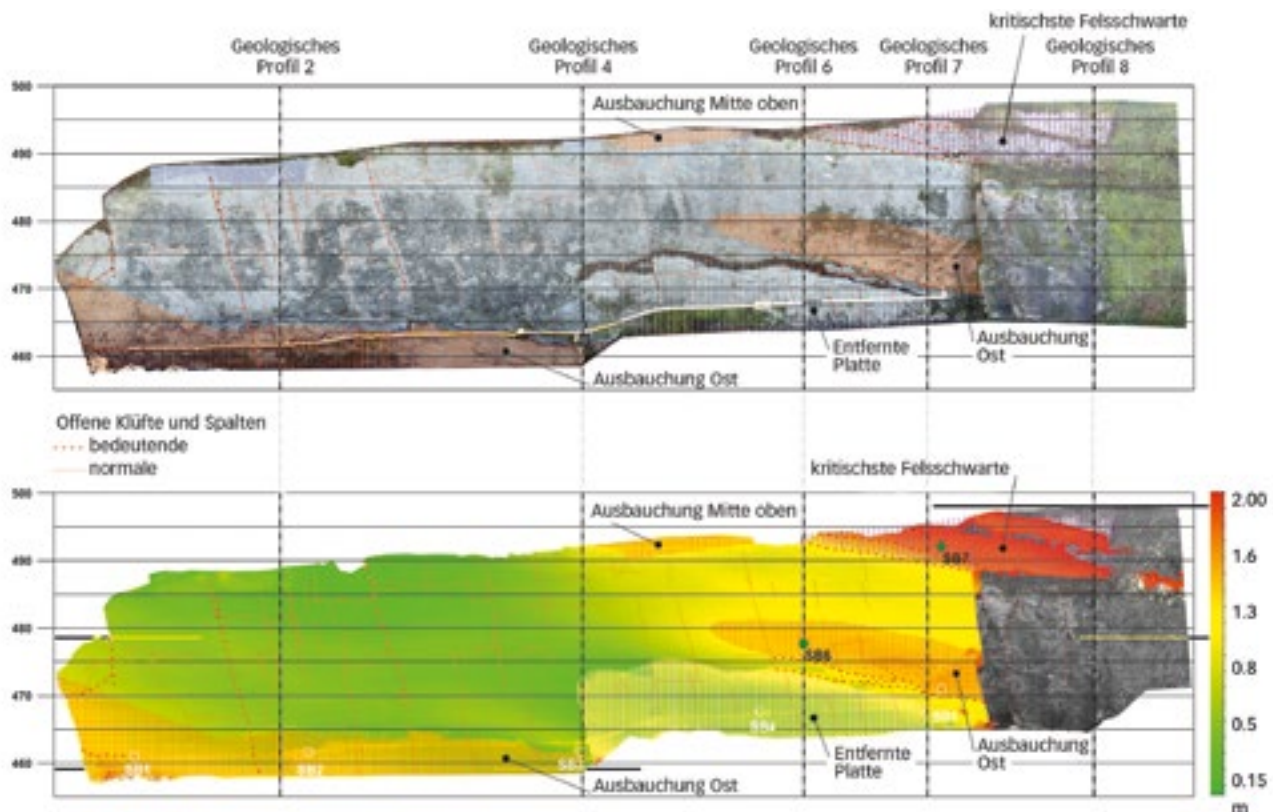
ckelten sich seit der Aufgabe des Steinbruchs. Durch das Eigengewicht des Fels kommt es nun zu einer Ausbauchung von oberflächennahen Sandsteinschichten in Teilen der Flanke. Man nehme einen Stapel Papier, knicke ihn im unteren Bereich, stelle diesen dann steil geneigt auf

**Ansicht der Felswand (oben) und Differenzmodell.** Die Farben zeigen die Abstände zu einer parallel zur Flanke gedachten Ebene.

Die Problematik der Knicke im unteren Bereich der Wand wurde in den 1970er-Jahren erstmals entdeckt. Bei einer früheren Gebäudeerweiterung der Druckerei im östlichen Teil des Steinbruchs wurde ein bereits bestehender Knick durch vorgebaute Betonscheiben stabilisiert. Dadurch wurde eine weitere Verformung der Felswand in diesem Bereich unterbunden. Oberhalb der Stützmauer jedoch bildeten sich neue Knicke.

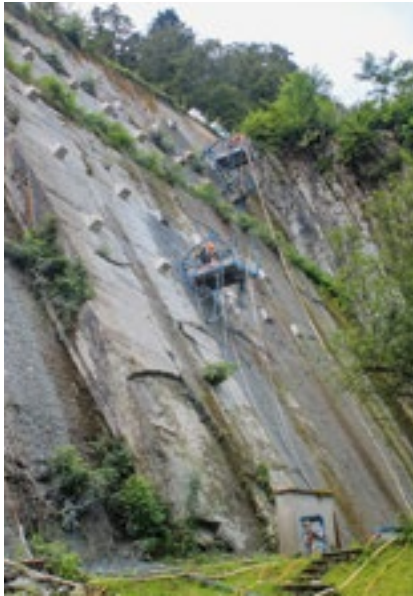
**Hängende Bohrschlitten** zur Erstellung der Einzelanker.

Grösstenteils erfolgten die Bohrungen von hängenden Arbeitsplattformen aus, den sogenannten Bohrschlitten. Gerüste kamen für die Erstellung der Rippen und Longarinen zum Einsatz.

Das Bohrverfahren musste auf die Fragilität der Wand abgestimmt sein. Zur Schonung der äusseren, empfindlichen Schichten kamen bei den ersten vier Metern erschütterungsfreie Kernbohrungen zum Einsatz. Für die verbleibenden Bohrmeter stellte man auf Imlochhammerbohrung um. Diese destruktive Methode hat den Vorteil, dass das Bohrgut mittels Druckluft aus dem Bohrloch geschafft wird. Spülungen, die in den Klüften zu einem Wassereintrag und damit zu einer Verschärfung des Stabilitätsproblems hätten führen können, wurden so vermieden.

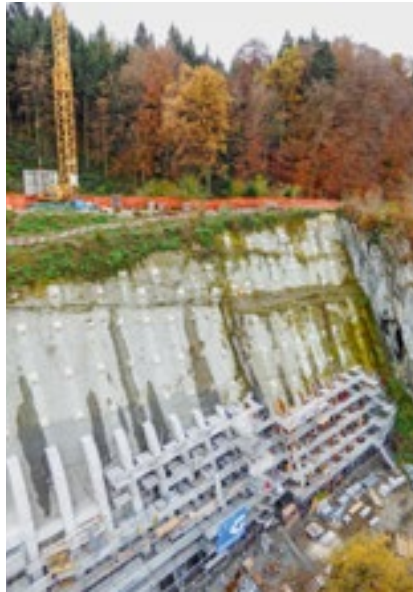
**Gerüste** zur Erstellung der Rippen und Longarinen.

Die Herstellung der 41 Betonrippen, die je eine Höhe von 12 m haben, und der Einbau der 530 Stabanker mit einer Gesamtlänge von knapp 7000 m waren nicht nur aufgrund der Dimensionen aufwendig. Da die gesamte Wand einsturzgefährdet war, galt es, den Bauablauf zur Optimierung der Sicherheit darauf abzustimmen.

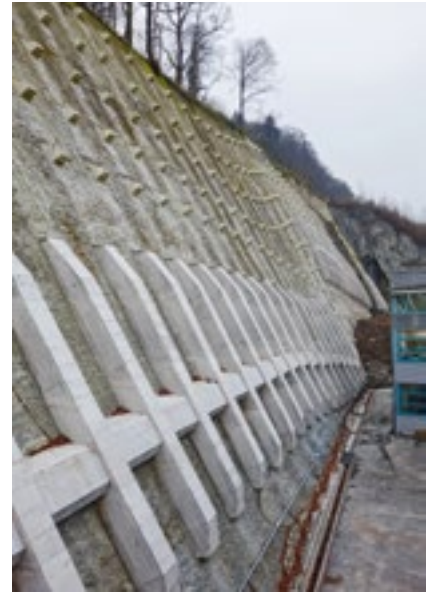
**Abgeschlossene Sanierung,** Blickrichtung West.

In den ungestörten Abschnitten der Felswand dienen nun ungespannte, vorinjizierte Stabanker mit einbetonierten Köpfen und einer Länge von bis zu 15 m dazu, die einzelnen Sandsteinbänke zu einem Verbund zusammenzuführen. Der doppelte Korrosionsschutz der Anker gewährleistet die geplante Nutzungsdauer von 100 Jahren. Die brisanten Bereiche, in denen die Knicke und Ausbauchungen liegen, werden über eine verankerte Stützstruktur aus vertikalen Betonrippen und horizon-

talen Longarinen gehalten. Diese Betonelemente stützen sich nicht am Wandfuss ab. Ihr Eigengewicht wird mittels einbetonierter Schubnocken in ungestörte Bereiche des Gesteins eingeleitet.

Auffallend sind die Anordnung der Anker und die Linienführung der Betonrippen. Damit die geologische Besonderheit der Felswand auch nach der Sanierung ansehnlich nachvollziehbar bleibt, wurde der Architekt Edi Imhof zugezogen. Die Verbauungen erhielten eine ge-

schwungenen Linienführung, wodurch die einzelnen Sedimentations-schichten gut zur Geltung kommen.
